Chiaiano: la discarica è sempre fuori legge e sempre più pericolosa. E nessuno fa niente?

Franco Ortolani, Ordinario di Geologia, Università di Napoli Federico II

7 marzo 2009

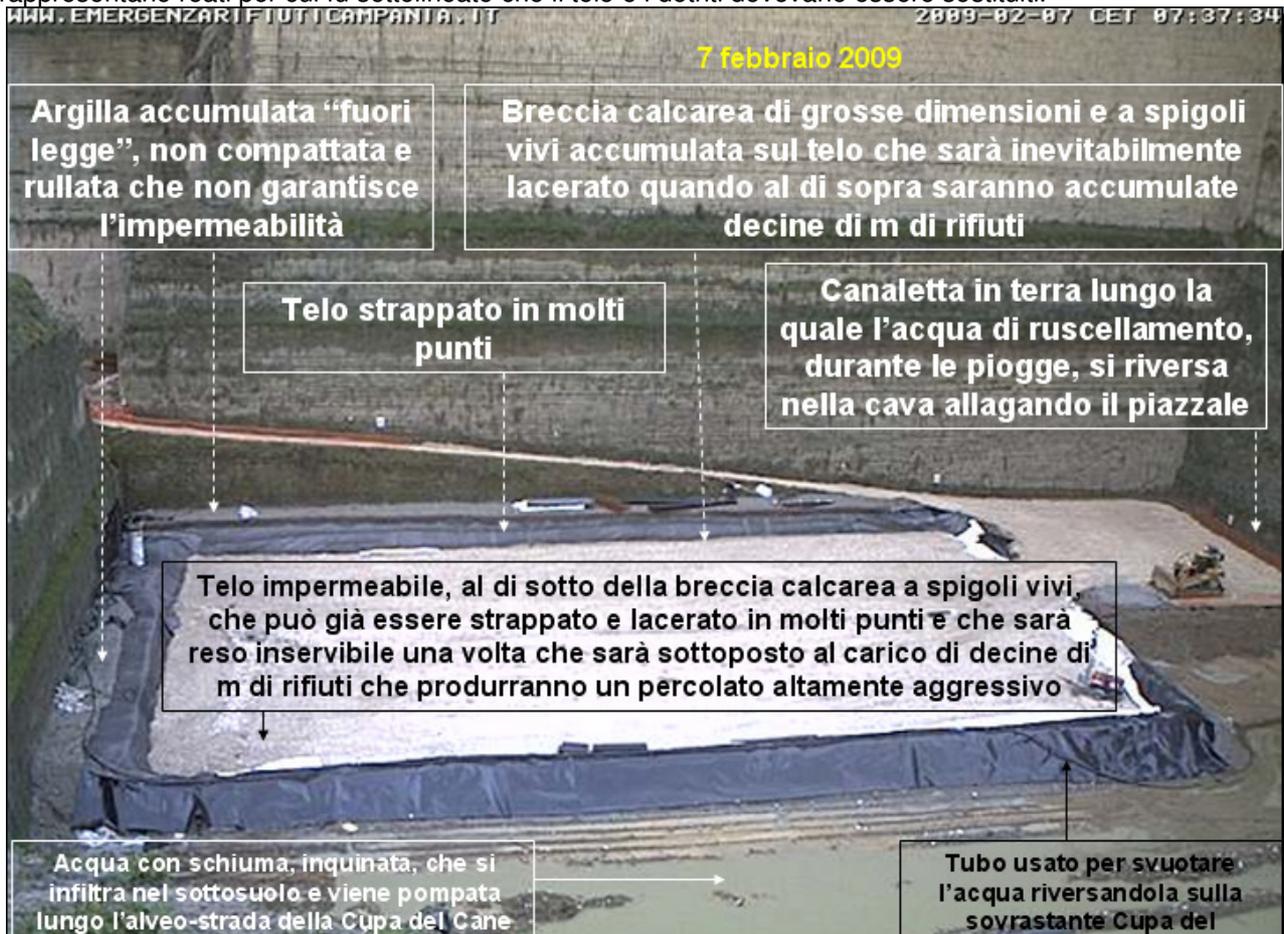
Figura 1

Nella figura 1, sulla foto della Cava del Poligono rilevata il 7 febbraio 2009, sono sintetizzati gli elementi più significativi e preoccupanti, rilevati durante il sopralluogo autorizzato effettuato il 6 febbraio 2009, relativi alla vasca che allora era in approntamento per contenere i rifiuti il cui conferimento è iniziato il 17 febbraio 2009. L'argilla che deve garantire l'impermeabilità alla vasca da colmare con i rifiuti non era stata messa in opera come prescritto mediante compattatura e rullaggio in modo da ottenere una uniforme e garantita impermeabilità. Ciò è premessa per l'inquinamento della falda e rappresenta un reato. Fu evidenziato che l'isolamento di argilla doveva essere rifatto a norma.

Il telo poggiante sull'argilla risultava strappato visibilmente in molti punti. Sul telo erano stati accumulati detriti calcarei di grosse dimensioni e a spigoli vivi che rappresentano sicure premesse di ulteriore lacerazione del telo che sarà sottoposto al carico di oltre 50 metri di rifiuti. Anche questi elementi rappresentano reati per cui fu sottolineato che il telo e i detriti dovevano essere sostituiti.

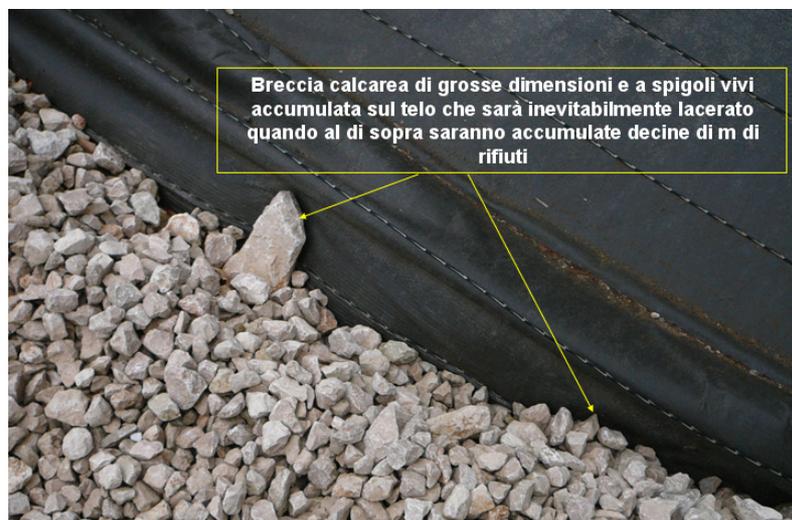
Figura 2: Breccia calcarea di grosse dimensioni e a spigoli vivi accumulata direttamente sul telo

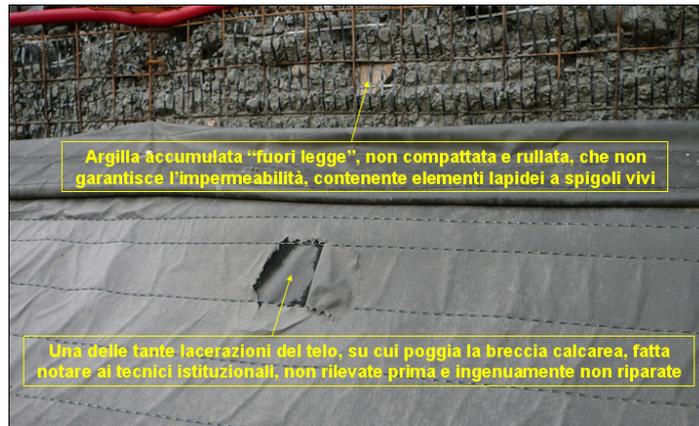
Figura 3: Una delle tante lacerazioni del telo

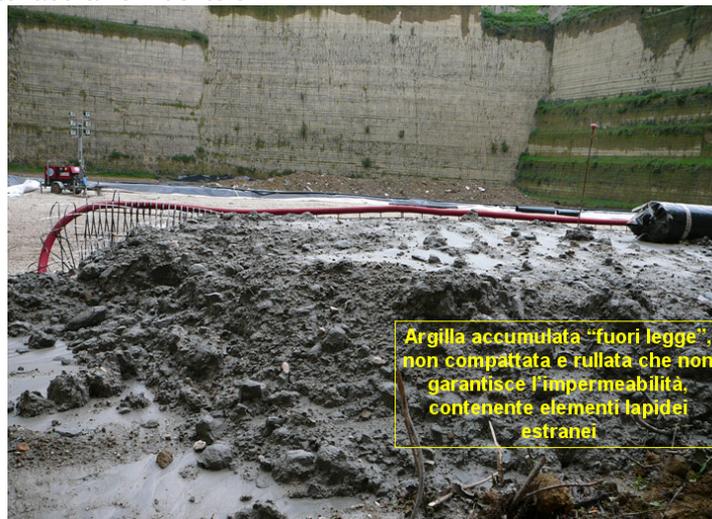
Figura 4: argilla contenente elementi lapidei a spigoli non compattata e rullata come imposto dalla legge

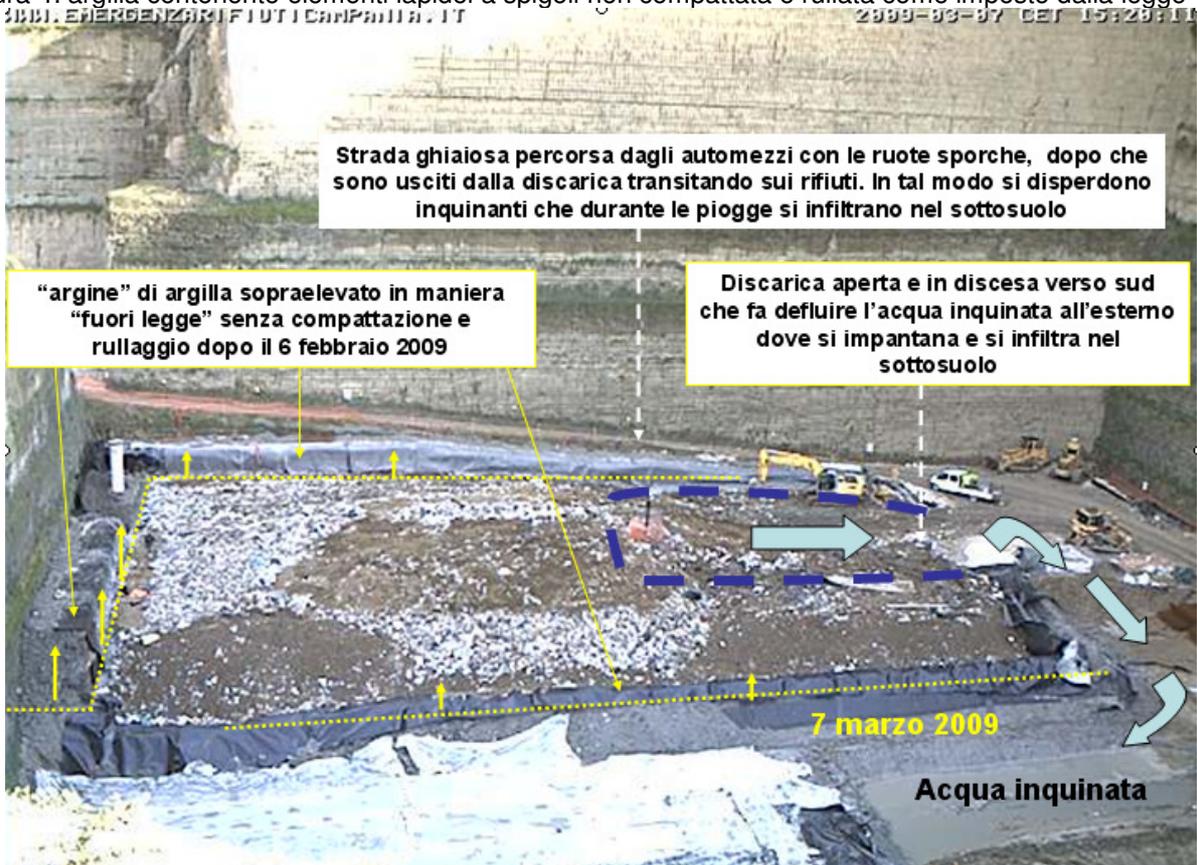
Figura 5: attuale dissesto della discarica

Nella figura 5 sono sintetizzati i principali elementi rilevabili dalle osservazioni effettuate con la web cam. Dopo un mese dal sopralluogo nella discarica non è stato più possibile fare rilievi direttamente sul sito. Non sono stati eliminati gli interventi realizzati “fuori legge”, anzi se ne stanno facendo altri.

Gli “argini” di argilla sono stati sopraelevati di alcuni metri sempre senza compattazione e rullaggio come si vede anche dalle foto che evidenziano l’argilla a zolle non compressa. Si sta aggravando l’inquinamento del sottosuolo e della falda in quanto la parte meridionale della discarica (a destra guardando dalla web cam) è aperta verso l’esterno e in discesa verso l’esterno. In tal modo durante le piogge dei giorni scorsi si è notato che l’acqua di ruscellamento dopo avere attraversato i rifiuti è fuoriuscita andando ad accumularsi di lato, come evidenziato nella figura 5. Successivamente si è notato che il livello dell’acqua inquinata è diminuito in seguito alla sua infiltrazione nel sottosuolo.

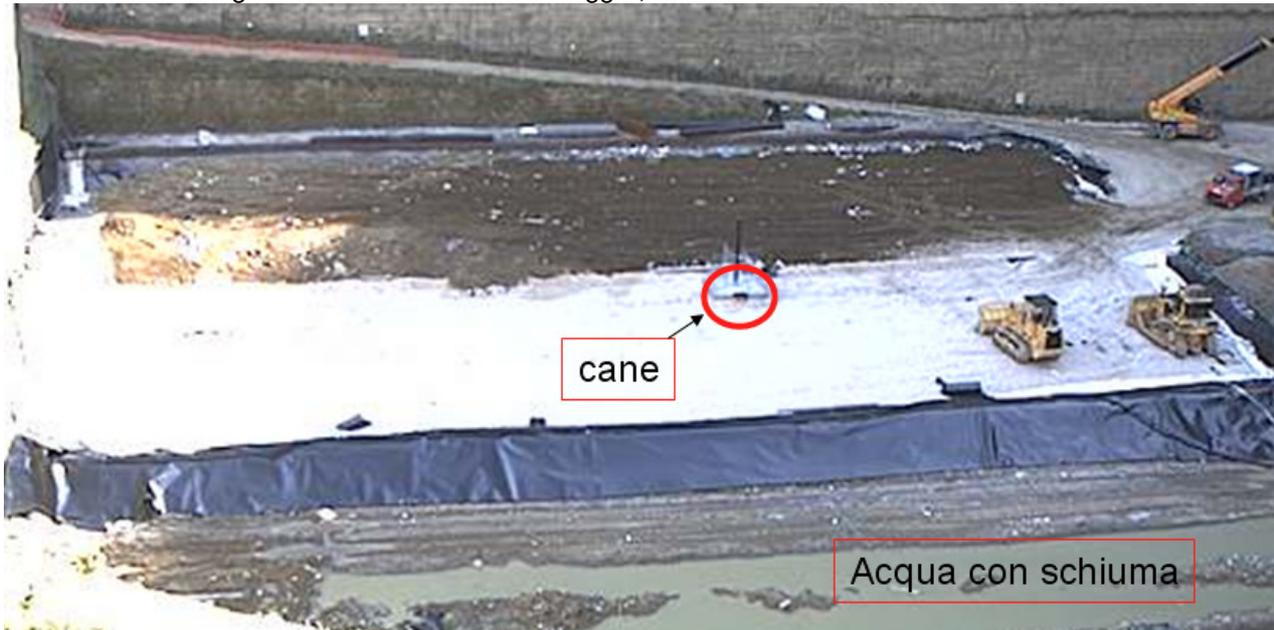
Figura 6: il cane nel cerchio rosso si aggira nella discarica alle 12,40

A quanto ci risulta, irresponsabilmente, questo aspetto non è stato preso in considerazione come è stato possibile rilevare dal fatto che a partire da giovedì 19 febbraio 2009, terzo giorno di attività della discarica "fuori legge" di Chiaiano, il primo cane randagio è stato ripreso dalla web cam mentre mangiava e si aggirava indisturbato (tra l'indifferenza di vari lavoratori) tra i rifiuti accumulati nella cava del Poligono, come si riscontra osservando le foto allegate che sono tratte dalle riprese della web cam che hanno consentito di registrare tutti i movimenti dell'animale.

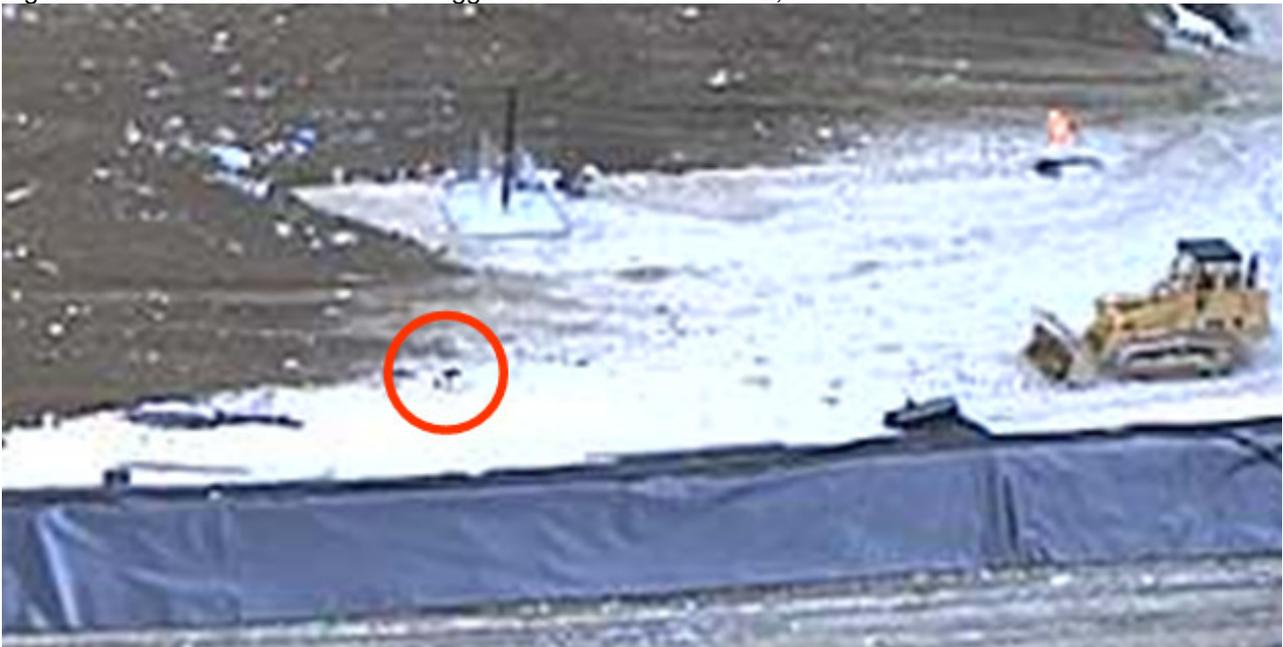
Figura 7: 20 febbraio 2009, il cane nel cerchio rosso mangia i rifiuti nella discarica

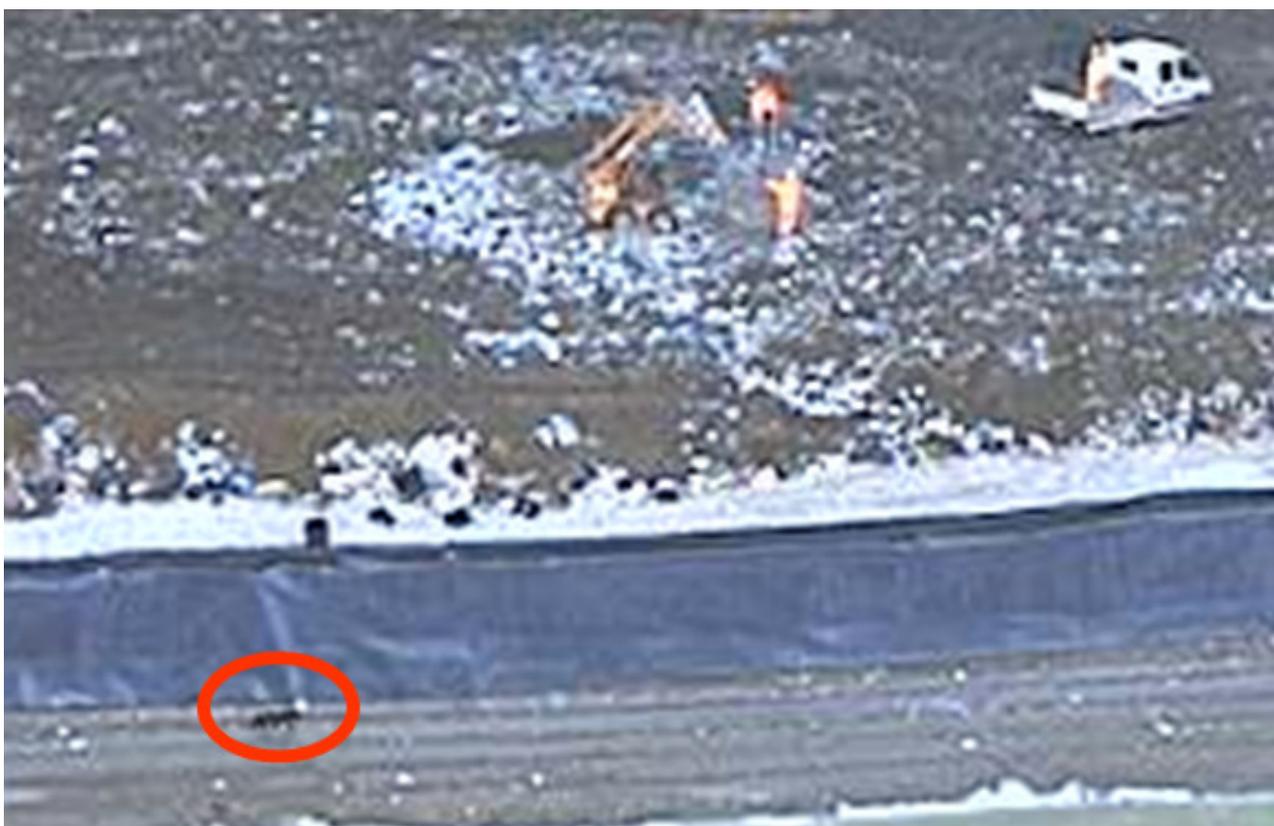
Nei giorni successivi sono aumentati i cani e animali selvatici che frequentano la discarica per cibarsi e poi uscire indisturbati, come evidenziato dalle seguenti immagini.

Figura 8: 23 febbraio 2009, il cane nel cerchio si aggira dopo avere mangiato tra i rifiuti

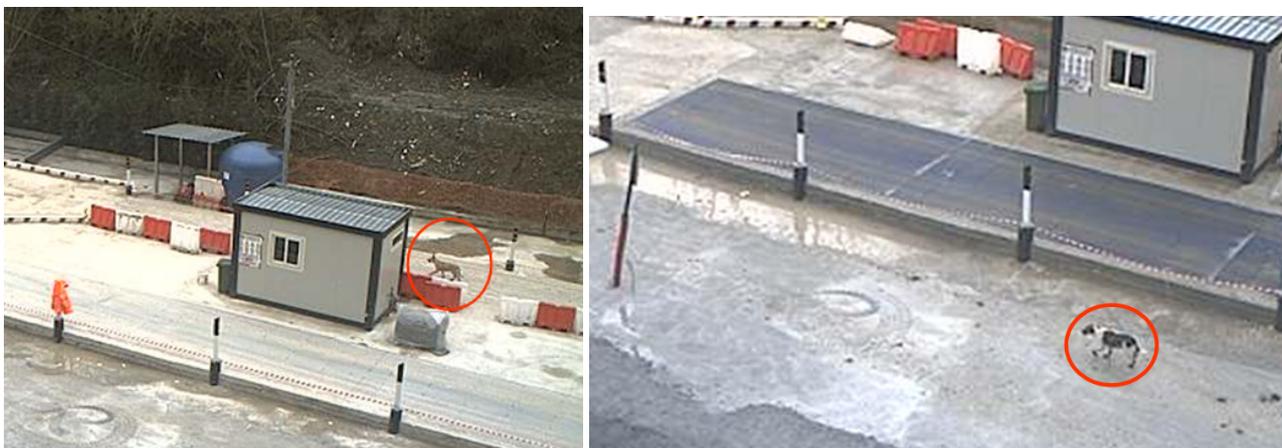
Figura 9: 4 marzo 2009 (a sinistra) e 5 marzo 2009 (a destra) i cani nel cerchio rosso escono tranquillamente dalla discarica dopo avere mangiato tra i rifiuti
