Un proposta per Napoli: rinaturalizzazione e adeguamento ambientale del litorale di Chiaia dopo le modificazioni naturali e antropiche (tra il 1600 e il 1900) della costa tra Santa Lucia e Mergellina

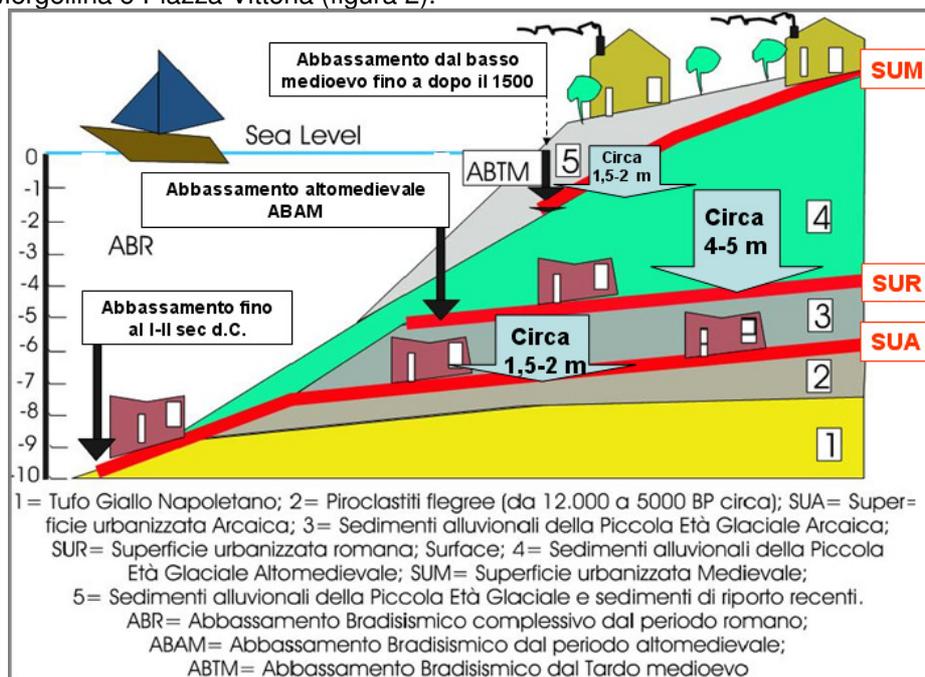
Figura 2: stratigrafia del sottosuolo della parte costiera dell'area urbana di Napoli che evidenzia i consistenti accumuli di sedimenti verificatisi durante i periodi freddo-umidi plurisecolari e i movimenti bradisismici correlati con quelli flegrei

Il fronte d'acqua napoletano è variato sensibilmente negli ultimi 2000 anni per cause naturali che hanno provocato almeno tre abbassamenti bradisismici di entità complessiva variabile da circa 6 a circa 8 m come testimoniano vari manufatti romani e medievali sommersi. In relazione alle modificazioni climatiche cicliche l'area costiera è stata interessata da accumulo di notevoli spessori di detriti trasportati da colate di fango, specialmente nella zona compresa tra Piazza Municipio e il confine comunale orientale e nel tratto compreso tra Mergellina e Piazza Vittoria (figura 2).

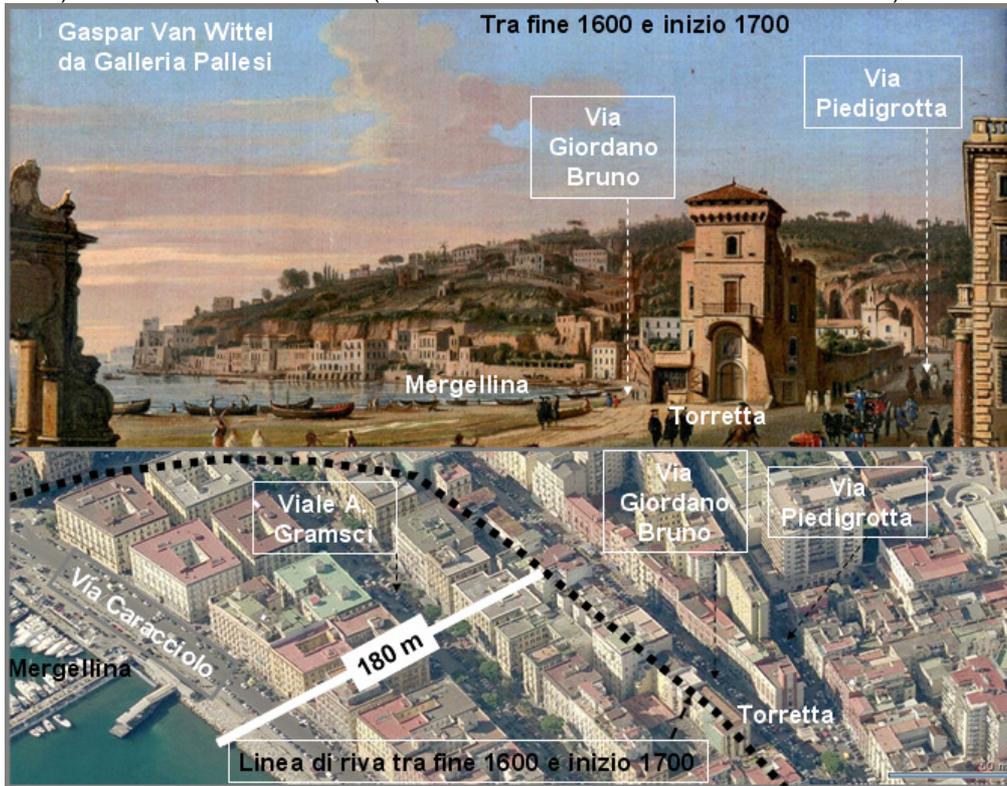
Figura 3: Il quadro di Van Wittel illustra la zona tra La Torretta e Mergellina tra la fine del 1600 e l'inizio del 1700. La foto satellitare in basso consente di apprezzare l'ampliamento della terra emersa prevalentemente per accumulo naturale di sedimenti durante la Piccola Età Glaciale e in seguito a interventi antropici per realizzare il Lungomare Caracciolo fino all'inizio del 1900.

Il consistente accumulo di sedimenti ha determinato un marcato incremento della terra emersa, come si riscontra osservando le figure 3, 4 e 5.

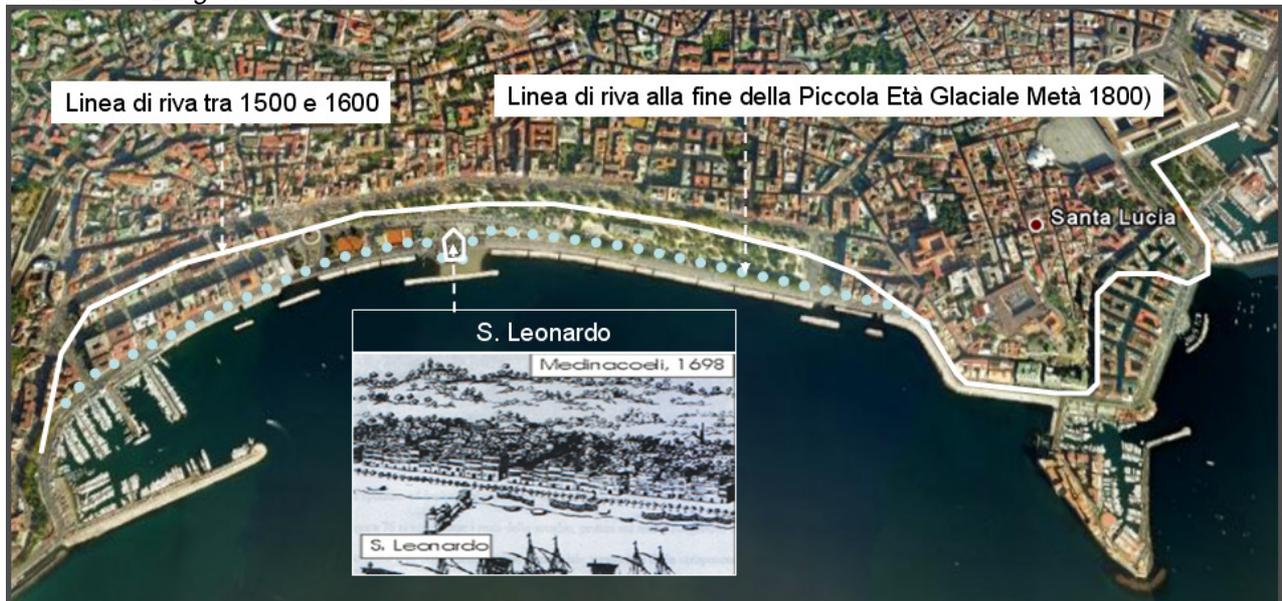
Figura 4: ricostruzione della linea di riva a partire dal 1500. Nella Baia di Chiaia si è avuto un notevole accumulo di sedimenti apportati da colate detritiche che si innescavano lungo i versanti a monte e successivamente ridistribuiti dal moto ondoso. Fino alla fine del 1600 vi era uno scoglio di tufo giallo che si protendeva in mare, nell'area dell'attuale Rotonda Diaz, sul quale era stata costruita la chiesa di S. Leonardo come si evince da vari quadri tipo quello del Medinacoeli. Come si osserva anche nella figura 5, la spiaggia di Chiaia si è progressivamente e naturalmente ampliata fino alla seconda metà del 1800 inglobando lo scoglio.

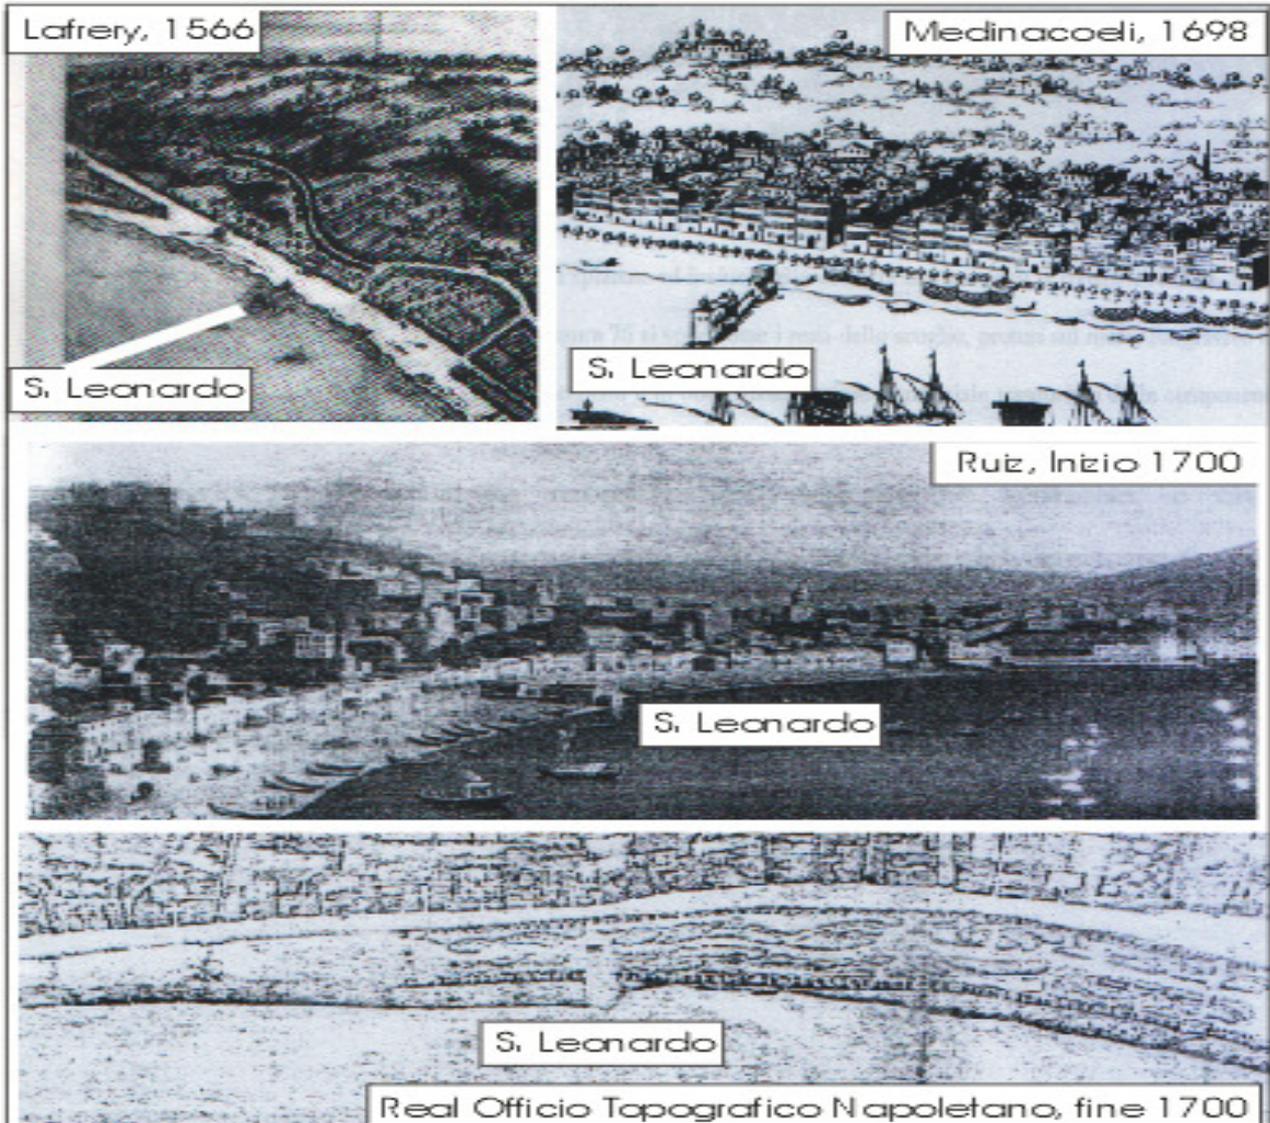
Figura 5: modificazione naturale della morfologia costiera della Baia di Chiaia, ben evidenziata da vari paesaggi elaborati in periodi diversi, durante la piccola Età Glaciale che ha determinato un aumento della terra emersa variabile da circa 100 a 200 m. L'incremento della pianura alluvionale ha "preparato il terreno" per la successiva modificazione antropica consistita nella costruzione della Villa Comunale e del Lungomare Caracciolo.

Come si vede (figure 5 e 8) la fascia costiera è stata significativamente modificata da eventi naturali e antropici che hanno determinato l'incremento della terra emersa e la scomparsa irreversibile della spiaggia di Chiaia.

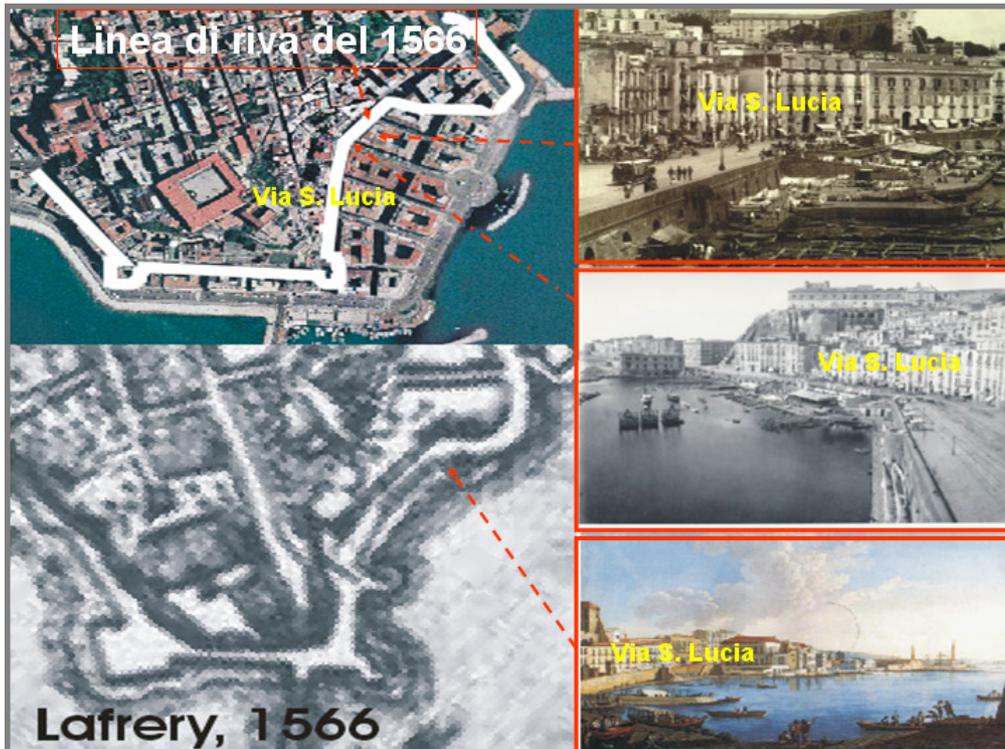
Figura 6: modificazioni della morfologia costiera attuate nella zona di Santa Lucia dopo l'emanazione della legge per il Risanamento

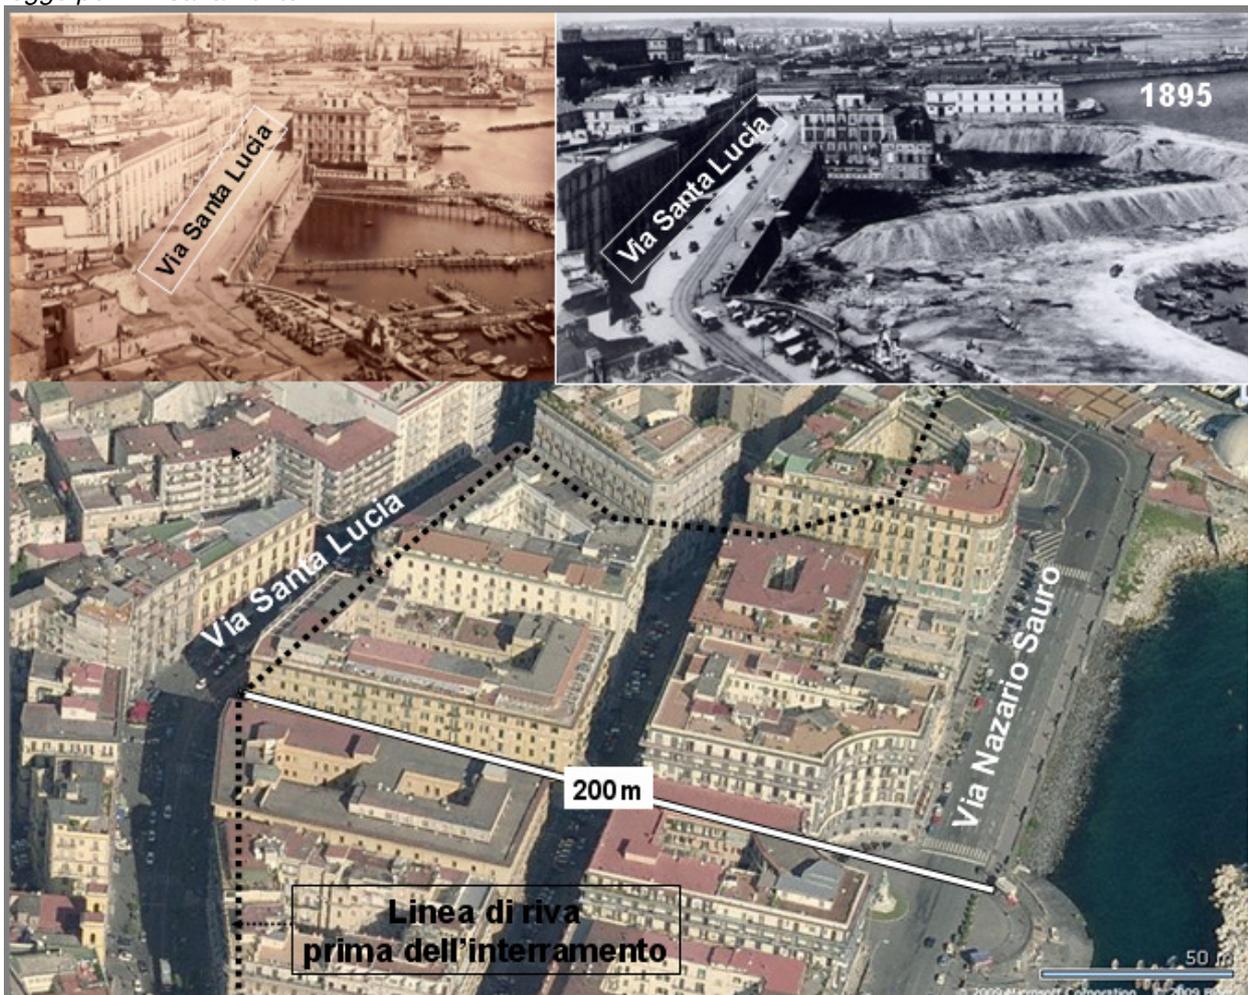
Figura 7: modificazioni della morfologia costiera attuate nella zona di Santa Lucia dopo l'emanazione della legge per il Risanamento. In alto a destra è rappresentata la fase dell'interramento e in basso l'attuale assetto urbano. L'ampliamento della terra emersa raggiunge il massimo di circa 200 m.

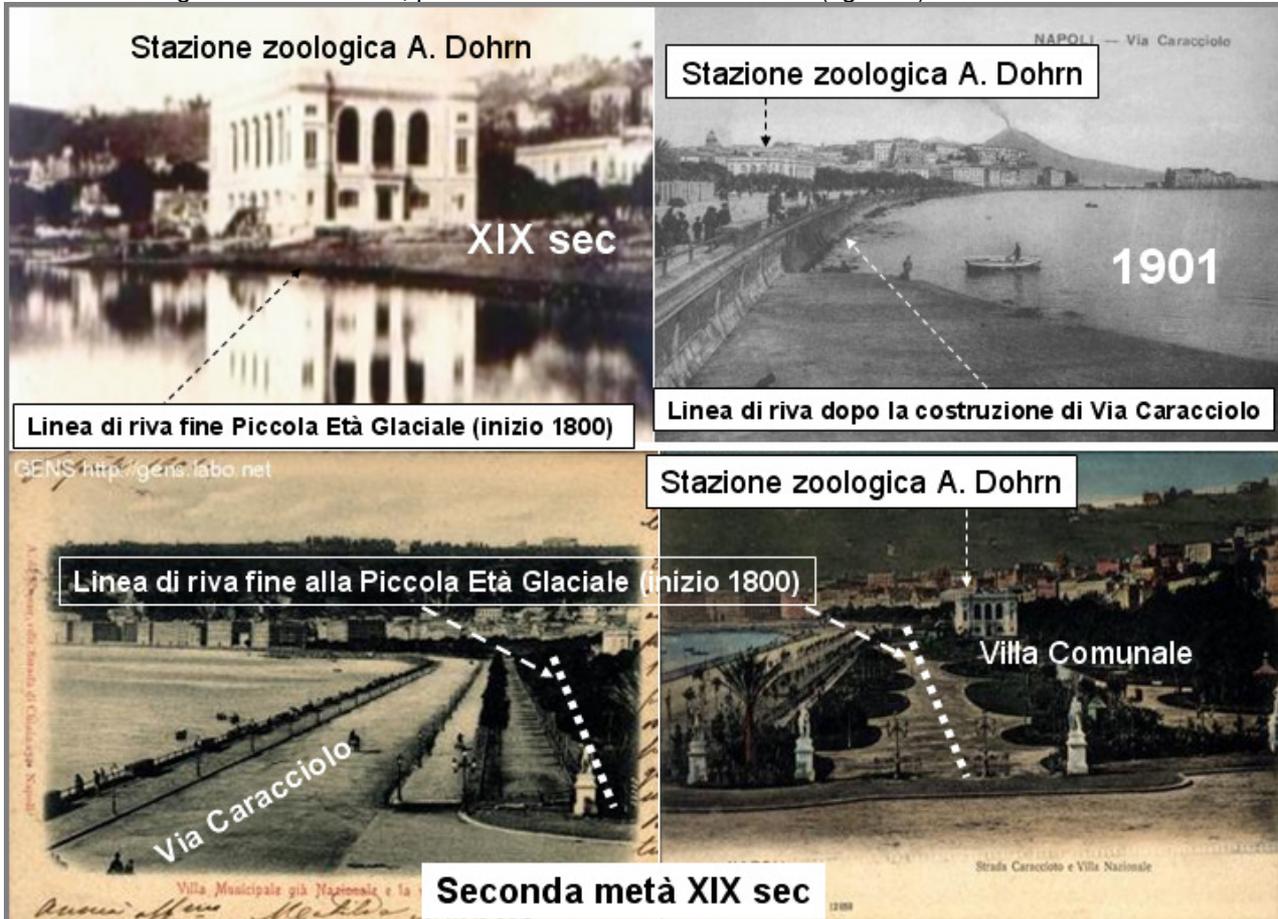
Figura 8: La spiaggia di Chiaia (dopo il ripascimento naturale determinato dagli eventi alluvionali ripetuti verificatisi durante la Piccola Età Glaciale) poco dopo la costruzione della Stazione Zoologica A. Dohrn (in alto a sinistra) e dopo la costruzione del Lungomare Caracciolo che ha provocato la scomparsa della spiaggia di Chiaia.

Nelle decine di anni seguenti fu ampliata artificialmente, di alcune decine di metri, la terra emersa e costruito il Lungomare Caracciolo, protetto da un muro sul lato mare (figura 8).

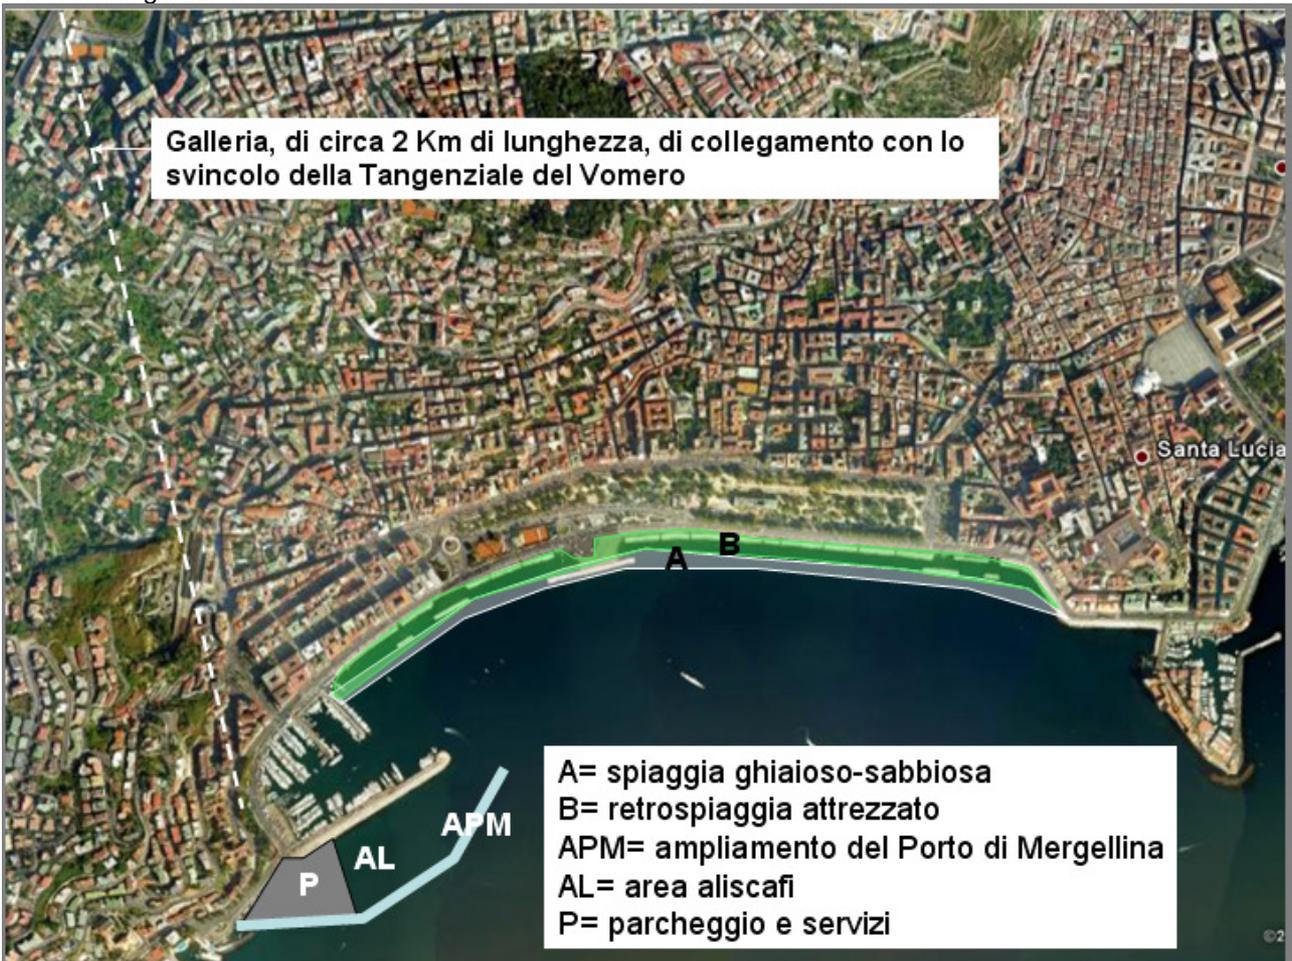
Figura 9: schema del restauro ambientale della Baia di Chiaia mediante la realizzazione di una nuova spiaggia (A) e di una fascia di retrospiaggia attrezzata (B), l'ampliamento e adeguamento ambientale del porto di Mergellina che potrebbe essere collegato con la tangenziale, allo svincolo del Vomero, mediante una galleria lunga circa 2 Km.

I rilievi effettuati evidenziano la possibilità di ampliare il Porto di Mergellina creando un nuovo molo che metterebbe a disposizione un'area da attrezzare a scalo per gli aliscafi, liberando così il tratto di via Caracciolo attualmente invaso da mezzi e persone (figura 9).

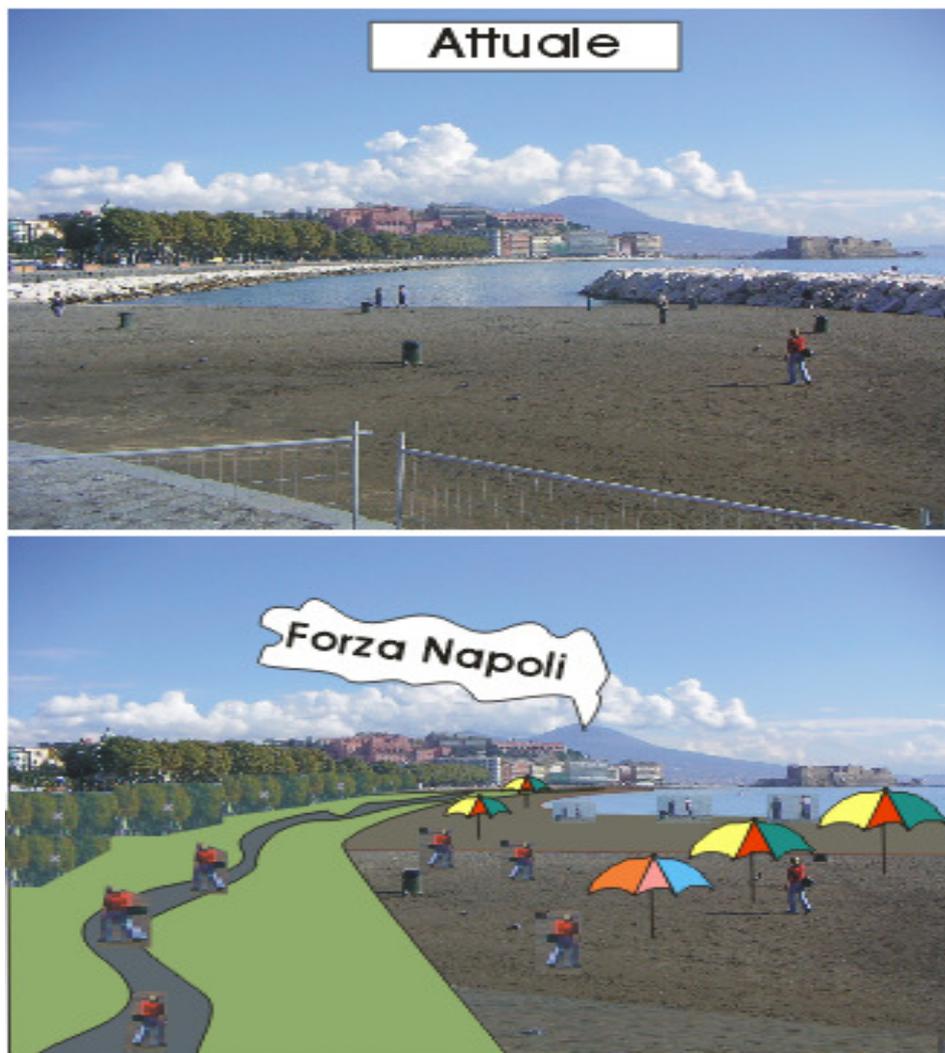
Figura 10: la spiaggia della Rotonda Diaz attualmente (foto in alto) e come sarebbe dopo la costruzione della spiaggia e della fascia di retrospiaggia (in basso).

La figura 10 illustra lo stato attuale e la proposta di restauro del tratto costiero compreso tra la Rotonda Diaz e Piazza Vittoria mediante la costruzione di una nuova fascia costiera costituita dalla spiaggia e dalla retrospiaggia.

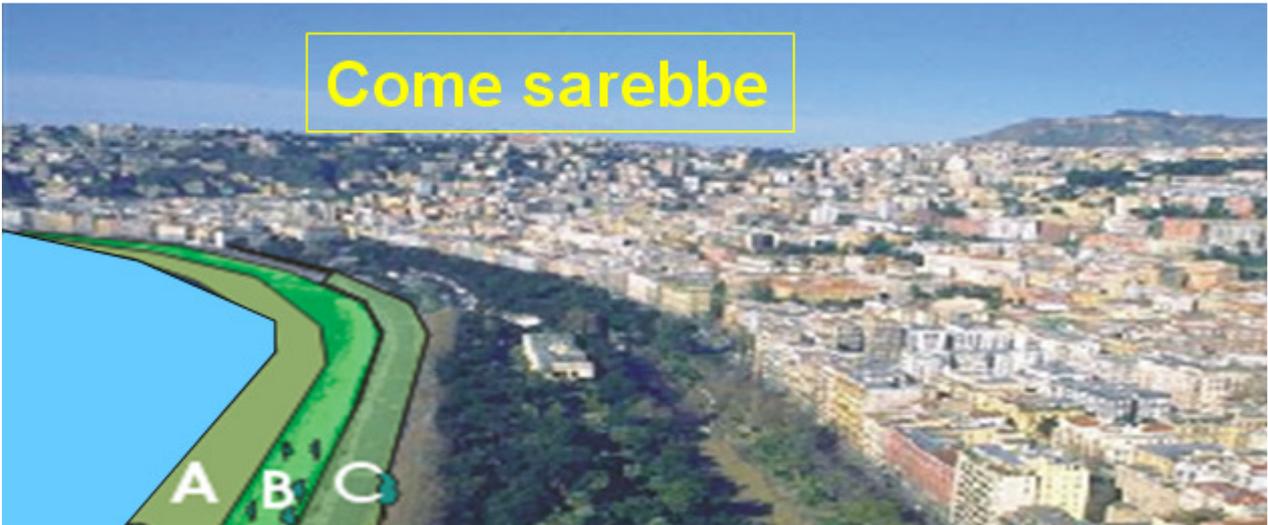
Figura 11: scenario che illustra il fronte mare di Chiaia restaurato con la spiaggia A, la retro spiaggia B e Via Caracciolo C adeguata per consentire il collegamento tra Villa Comunale e spiaggia.

In conclusione, lo studio evidenzia che la fascia costiera occidentale di Napoli può essere valorizzata ridisegnando e rinaturalizzando il fronte d'acqua di Chiaia (figura 11), ampliando anche il Porto di Mergellina.
