Sant'Arcangelo Trimonte, nuova frana nel cantiere: discarica chiusa per due giorni

Franco Ortolani, Ordinario di Geologia, Università di Napoli Federico II

20 febbraio 2009

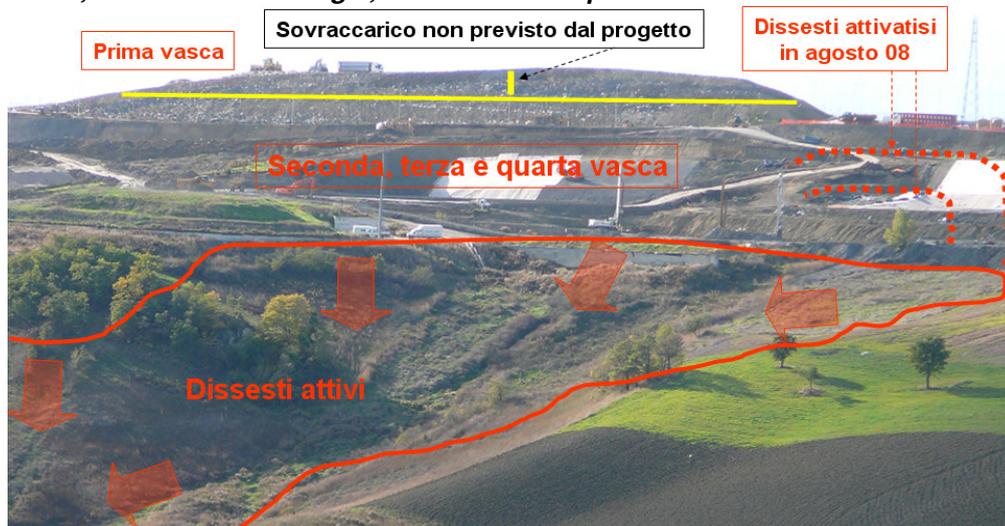
La discarica nell'autunno 2008

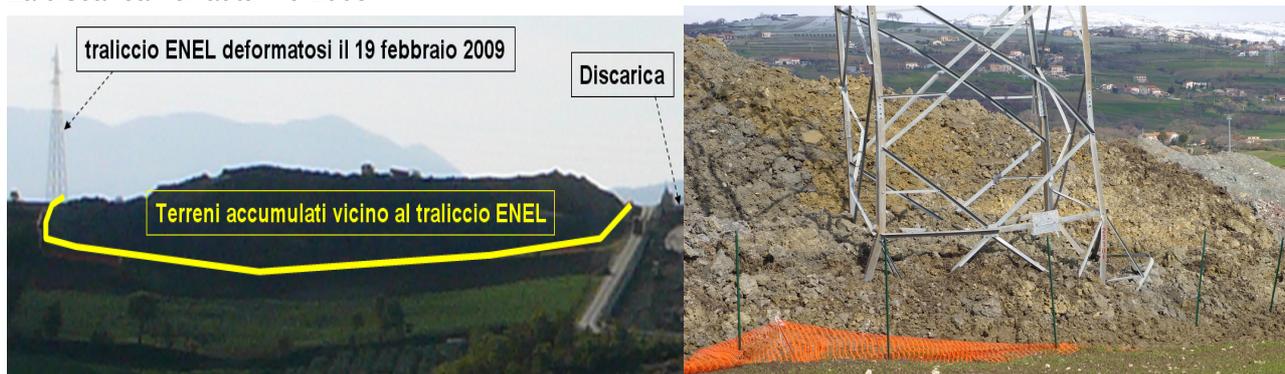
Il traliccio deformato (a destra) fotografato dal CODISAM il 19 febbraio 2009
